15-Şeyh Yahya Efendi Türbesi ve Haziresi

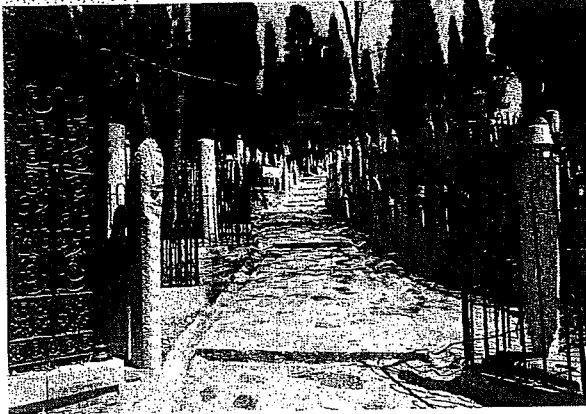
Fotoğraf 38. Şeyh Yahya Efendi Haziresi'nin genel görünüşü.

Daha önce restorasyon çalışması sona eren dergâh yapılarından sonra hazırlanan projeye dayalı olarak tüm hazirelerin restorasyon-konservasyon çalışmalarına başlanmış ve alandaki 10 mezar adasının tamamındaki mezar taşlarının mermer temizlikleri yapılarak, toprak altından çıkan mezar

taşlarının da aslına uygun olarak yerlerine montajları yapılmış, demir korkulukları yenilenmiş ve mezar adalarının çevre düzenlemeleri de yapılarak, hazirenin restorasyonu tamamlanmıştır. Çalışmalar boyunca bütün mezar taşlarının rölöve ve restorasyon projeleri çizilerek, raporları hazırlanmış olup, ayrıca külliye çevreleyen beden duvarlarında da restorasyon imalatları gerçekleştirilmiştir.

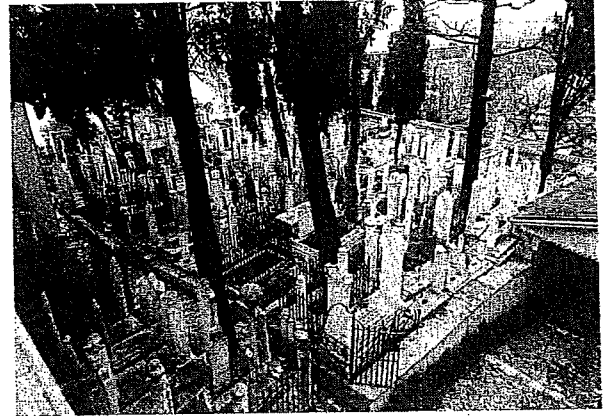
Fotoğraf 39. Şeyh Yahya Efendi Haziresi'nin genel görünüşü.
