3457. Bilget, N. B.: Sivas'ta Buruciye Medresesi / N. Bur- BURUCIYE
han Bilget. - Ankara, 1991. - VII, 47 S. : Ill. - (Kültür Ba- MEDRESE-
kanlığı yayınları ; 1316 : Tanıtma eserleri dizisi ; 40) SI
Inhalt: Die Buruciye-Medrese in Sivas. - Text türk.
ISBN'975-17-0864-8' 9 E 7646

ANADOLU SELÇUKLU MİMARİSİ

Buruciye Medresesi

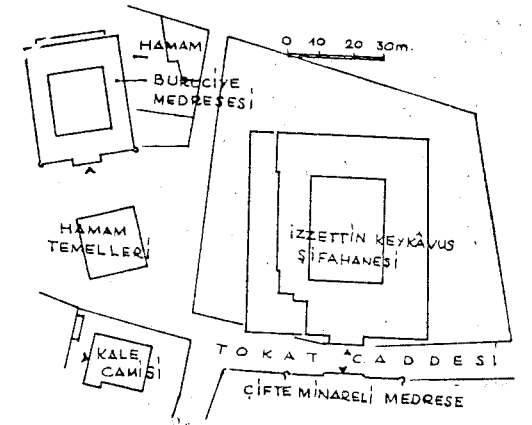
Sivas Buruciye Medresesi
— Medrese ve çevresindeki yapıları (üstte)
— Giriş (batı) yüzü rölövesi (altta)

Giriş (Batı) yüzünde, yan kanatlarda üstte yer alan silme ve silme üstü sırasının taçkاپıyı da dolanarak birbirine bağlanması yeni bir yorumdur. Bunu aynı yılda Cüveyni Darülhadisinde daha değişik biçimde göreceğiz. Giriş yüzünün bir bütün olarak algılanmasında bu ayrıntının önemi vardır (4).

2/3 orantısındaki taçkاپı, ön yüz içinde oldukça ağırlıklı bir orandadır. Bu, yüksekliğini de etkiler. Altta düz (profilsiz) tutulan iki sıralı süpürgelik (kaide) üstünde yükselir. Birbirini izleyen ve sonuçta 2.00 m'yi bulan yedi sıralı zengin çerçeve, taçkاپıyı ters (u) şeklinde bezer. Mukarnaslara kadarki yüzeyinde homojen bir süslemeye gidilmiştir.
