# Bursa Ulu Camii mihrap yazıları

Osmanlı Devletinin ilk başkenti Bursa'da bulunan Ulu Camii mihrabı, Türk-İslam medeniyetinin sanat dehâsını ve zevkini ortaya koyması bakımından oldukça önemlidir.

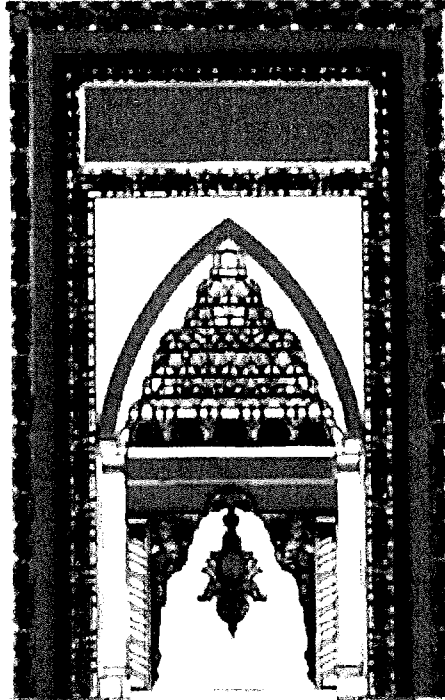
Bursa Ulu Camii Mihrap Çizimi.  
Yazı yerleri kırmızı renk ile  
renklendirilmiştir.

yer aldığı âyet-i kerimeler, esma-ül hüsnâ'dan bir kısım ve dua metinleri bulunmaktadır. Bahsi geçecek olan metinler farklı tasarım ve tekniklerle yazılarak mihrap tezyinatının ana unsuru olmuştur. Mihrabın çerçeve, alınlık, köşelik ve niş bölümlerinde bulunan yazıların titiz bir çalışmanın ürünü olmasının yanı sıra, bilhassa alınlık ve niş kısımlarında bulunan yazılar harf bünyeleri ve istif tasarımı açısından oldukça değerlidir.
